Minerva. Saber, arte y técnica

AÑO 8 • VOL. 1 • JUNIO 2024

Características de subclase EN ESPALDONES DE PISTOLAS semiautomáticas Bersa Thunder 9 y su relevancia en la identificación balística

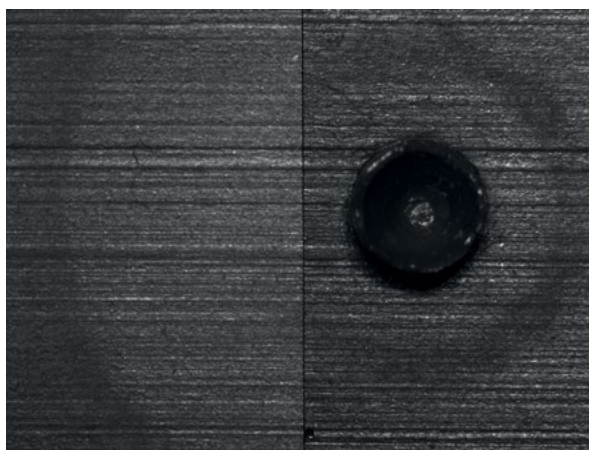
*Figura N° 3. Imagen ampliada de la Figura N° 2 del sector cercano al orificio del percutor, correspondiendo la izquierda a la pistola N° 11-606592 y la derecha a la pistola N° 11-606588.
Fuente: producción propia.*

Al realizarse la yuxtaposición de los moldeados, se observó continuidad de los patrones lineales en los espaldones de estas dos pistolas, confirmando la presencia de características de subclase en ellas (Figuras N° 2, 3, 4 y 5).

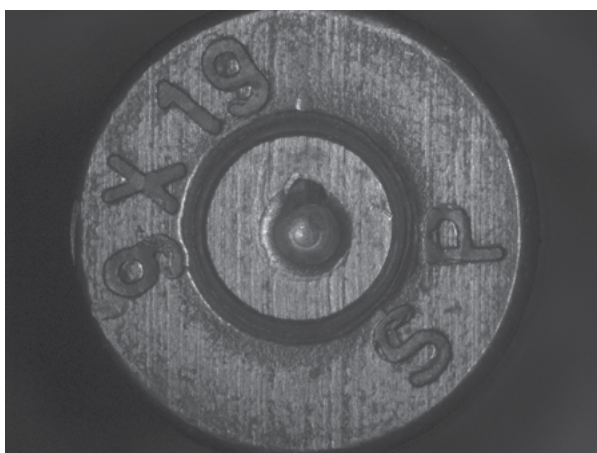
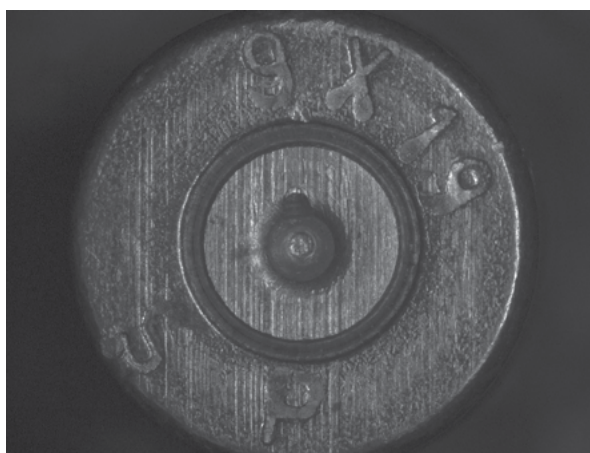
Figura N° 6. Documentación de los culotes de las vainas servidas testigos obtenidas de la pistola N° 11-606592 (izquierda) y de la pistola N° 11-606588 (derecha). Fuente: producción propia.

Luego, se tomaron vainas testigos de ambas pistolas utilizando munición marca Stopping Power (SP). Al comparar las vainas testigos obtenidas de la pistola N° 11-606588 con las obtenidas de la N° 11-606592, se observó que las características de subclase presentes en los espaldones de las armas se transmitían a las vainas servidas (Figuras N° 6, 7, 8 y 9), lo que podría confundirse con características individuales y llevar así a una falsa identificación. Es decir que un examinador de marcas de herramientas podría concluir que las vainas fueron percutidas por una misma pistola (IDENTIFICACIÓN) cuando en realidad han sido percutidas por armas de fuego diferentes que poseen las mismas características de subclase.

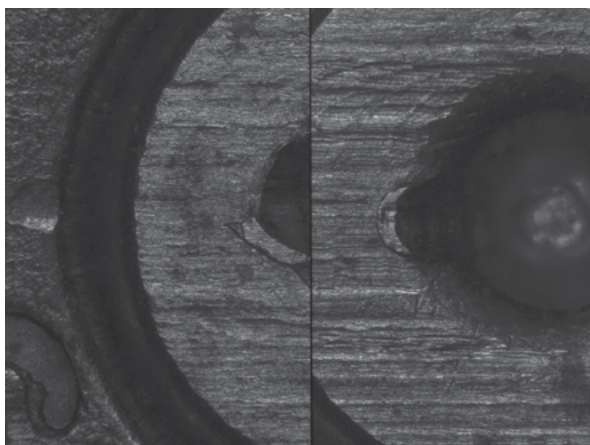
Figura N° 7. Documentación en yuxtaposición de las características transmitidas por el espaldón a las vainas servidas testigos obtenidas de la pistola N° 11-606592 (izquierda) y de la pistola N° 11-606588 (derecha). Fuente: producción propia.

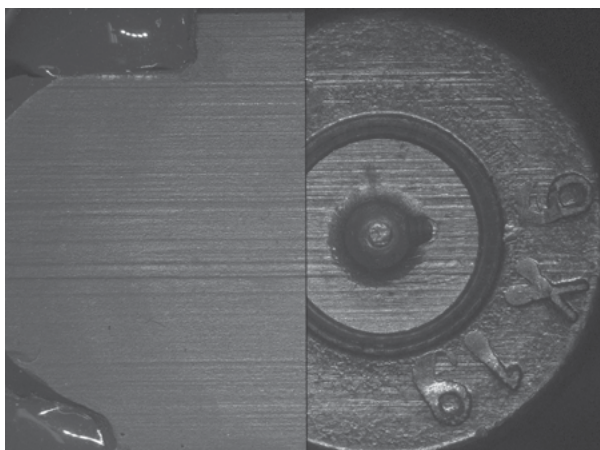
Figura N° 12. Documentación en yuxtaposición de las características transmitidas por el espaldón al molde SirchSil® de la pistola N° 11-606592 (izquierda) y la vaina servida testigo obtenida de la pistola N° 11-606588 (derecha). Fuente: producción propia.

De igual manera, se comparó el molde del espaldón de la pistola N° 11-606592 con las vainas servidas obtenidas con la pistola N° 11-606588 (Figura N° 12 y 13). Denotándose nuevamente la coincidencia de las características de subclase.
