# Determinación de trazas DE SANGRE EN DELITOS **DE LESA HUMANIDAD EN LA** provincia de TUCUMAN

## **Resumen**

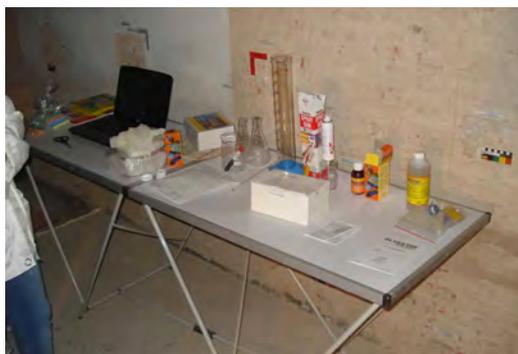
Figura 1: Vista de los materiales utilizados.

Uno de los kits comerciales utilizado para las investigaciones llevadas a cabo, consta de dos pastillas, las cuales se colocan y mezclan en un recipiente que contiene 125ml. de agua destilada, para luego colocarlo dentro de un explayador/atomizador. De este modo se encuentra listo para ser utilizado. Las pruebas documentales de esta investigación quedan registradas en tomas fotográficas efectuadas bajo estrictas condiciones de control.

Este kit inmunocromatográfico consta de dos partes, un tubo de recolección para la supuesta muestra de sangre, tipo vial, y una barra de prueba con base plástica donde se desarrolla la reacción. Con el vástago del tubo se raspa el lugar que se visualiza luminiscencia, o directamente con un hisopo embebido en agua destilada esterilizada, se lo coloca dentro del envase, se agita, y se dejan caer gotas dentro de un receptáculo presente en la base plástica.

Se utiliza con agua destilada esterilizada incluida en el kit, colocándose gotas de ellas sobre el hisopo que forma parte de la estructura plástica, para luego embalarlo con un número de código de barras lo que mantiene la cadena de custodia en perfecto estado.

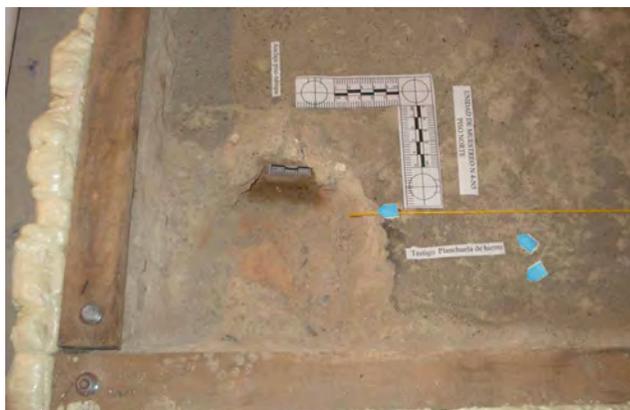
**Figura 4:** Vista de un sector del piso donde se insertaba un tabique que limitaba las zonas de detención de personas.

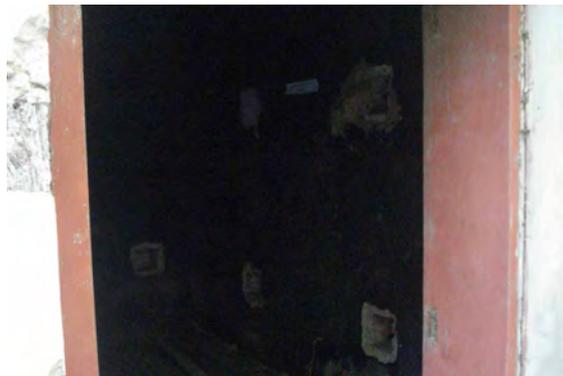
**Foto 11:** Pared derecha.

Se encontraron indicadores similares a la sangre en cuanto a color, luminiscencia e intensidad, pero con patrones morfológicos definidos más claros, precisos y de mayor intensidad; aparecidos posiblemente producto de estar trabajando

sobre el sustrato original. Las muestras que presentaron características similares a los resultados positivos de luminiscencia fueron un total de cinco, de las cuales se exponen las más características en cuanto a su visualización:

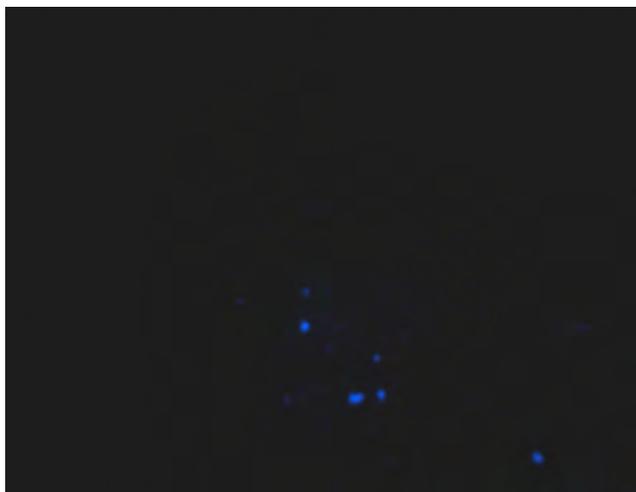
**Foto 14:** manchas por goteo

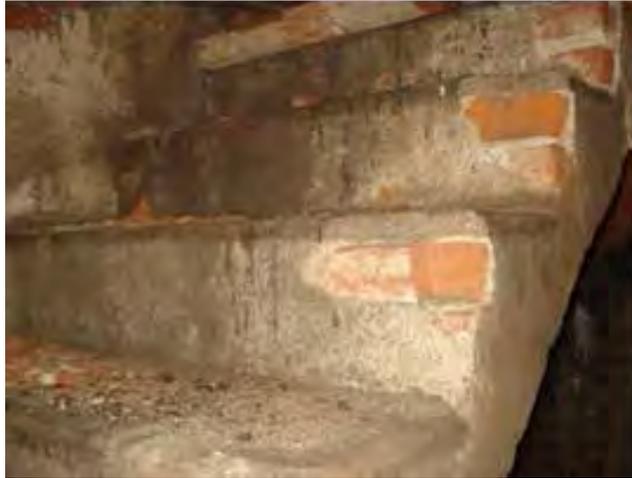
El trabajo se realizó explayando el producto sobre la totalidad de las paredes y las veintiuna columnas existentes. Los sectores que presentaron pequeñas máculas a modo de coloraciones semejantes a sangre en cuanto a color, luminiscencia e intensidad, pero sin un patrón morfológico definido, fueron un total de tres muestras, las cuales se exponen.

**Figura 19:** cuarto escalón de la escalera interna.

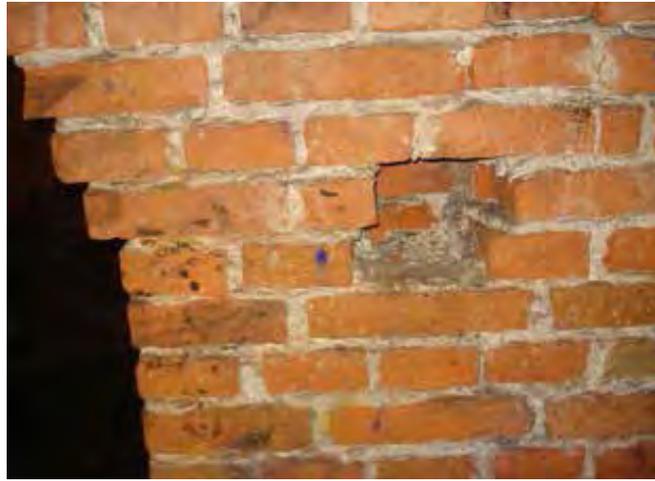
**Figura 21:** Columna trabajada con resultados positivos

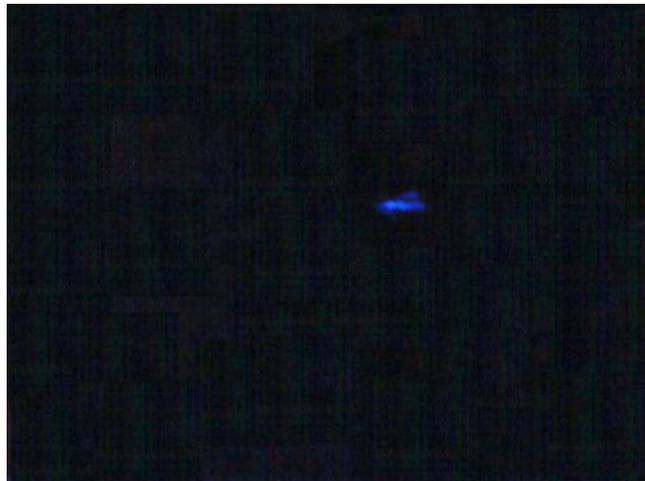
**Figura 22:** Luminiscencia con Blue Star

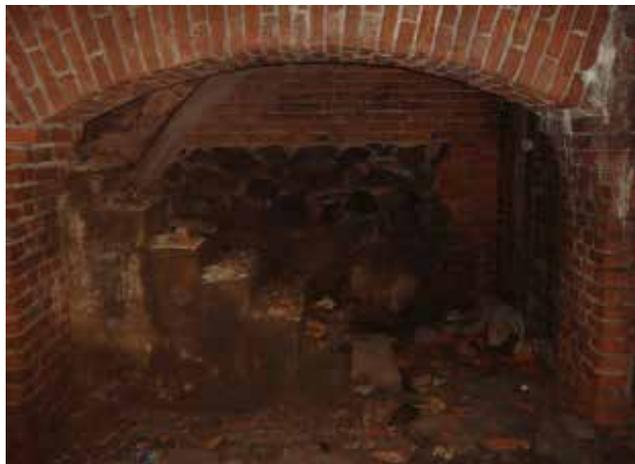
**Figura 23:** Debajo de la escalera, en el piso

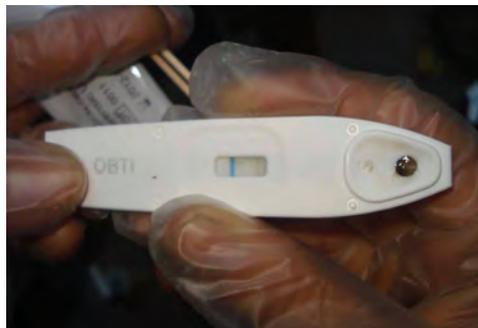
**Figura 25:** Reacción positiva de hemoglobina humana en el Galponcillo

De los resultados anteriormente presentados correspondientes a los dos lugares inspeccionados y estudiados, se efectuaron los análisis in situ para la determinación de hemoglobina humana con el kit OBTI HEXAGON. Del total de las muestras relevadas, solo dos muestras arrojaron resultado positivo: una dentro del “Galponcillo” y la otra sobre el escalón de la escalera en el sótano descripto. A modo ilustrativo en las figuras precedentes se muestran los resultados de dichos test.

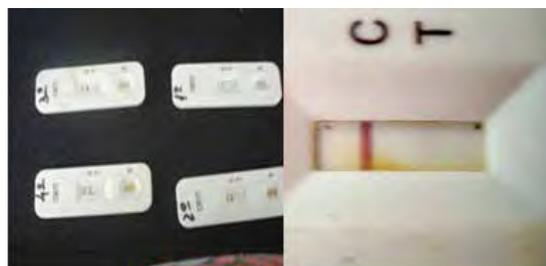
**Figura 26:** Reacción positiva de hemoglobina humana en el 4to escalón de la escalera del sótano.
