AÑO 8 • VOL. 1 • JUNIO 2024

Restauración del Mural “CONSTRUCCIÓN DE DESAGÜES” de Quinquela Martín

MARIO F. NARANJO*

Programa de Recuperación
y Conservación del Patrimonio
Cultural Ministerio de Economía
de la Nación
mnaran@mecon.gov.ar

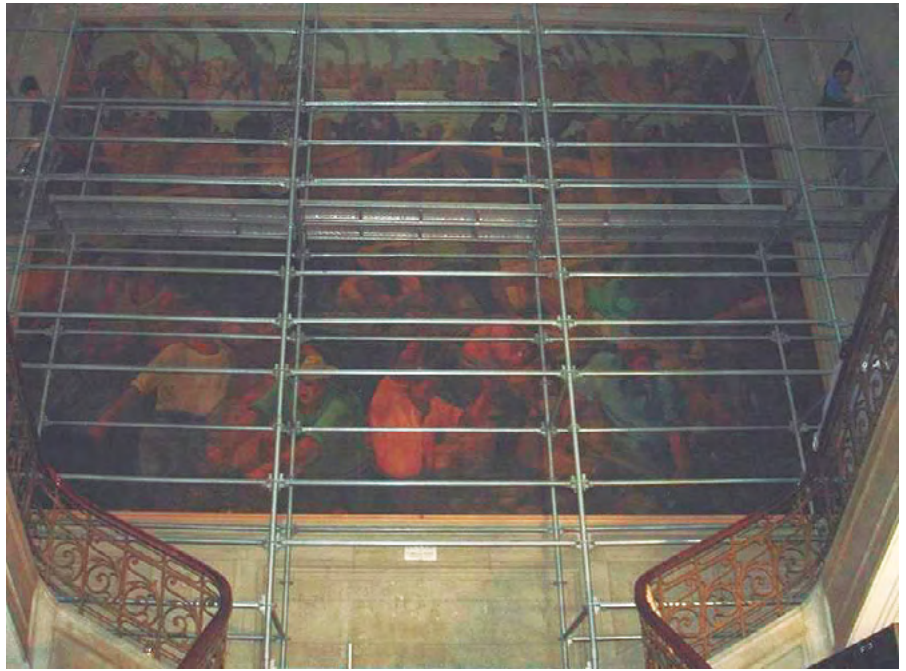
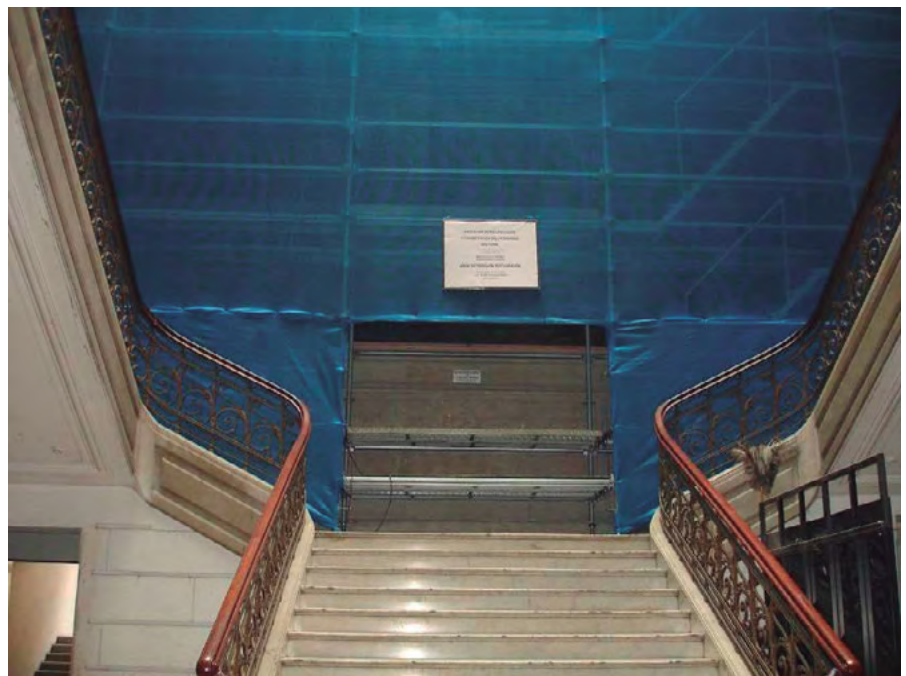
*Figura N° 1a y 1b. Inicio de obra, armado del andamio en la escalera del hall central.
Fuente: Todas las fotos son del autor.*

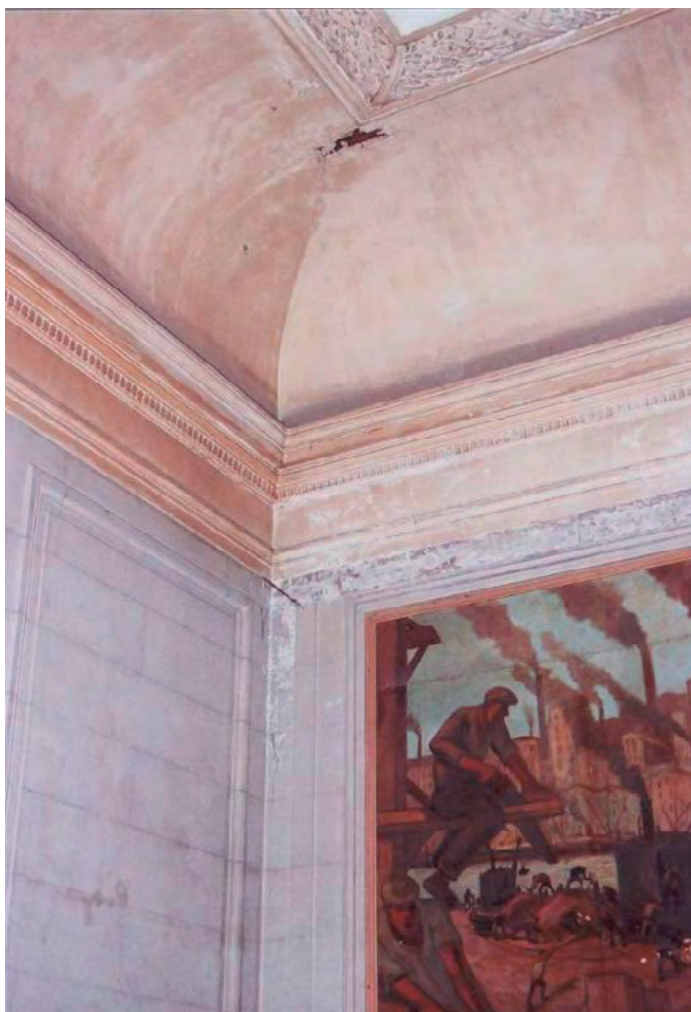
Figura N° 2. Deterioro edilicio producido por filtraciones.

Debido a que el hall se encuentra cercano a una calle con alto tránsito y a que la escalera tiene gran circulación de gente, sumado a problemas edilicios (filtraciones, humedad y temperatura inadecuadas e iluminación incorrecta) se han ocasionado deterioros tanto en el soporte como en la capa pictórica, como faltantes del aglomerado producidos por golpes al trasladar muebles en mudanzas de oficinas y obras realizadas en el edificio. El agua de filtraciones ha producido daños en el soporte a nivel estructural, ya que el aglomerado es altamente higroscópico (sensible a la humedad).

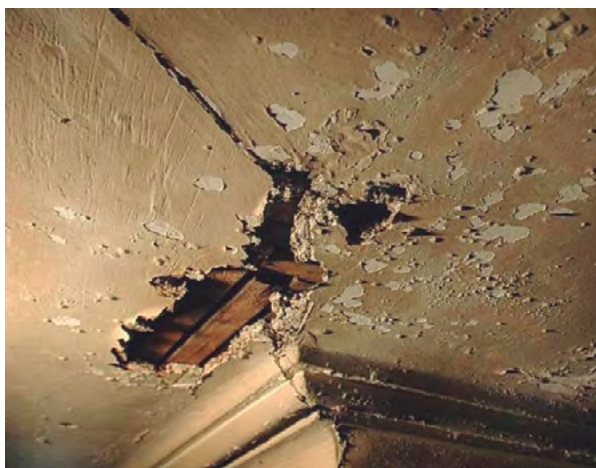
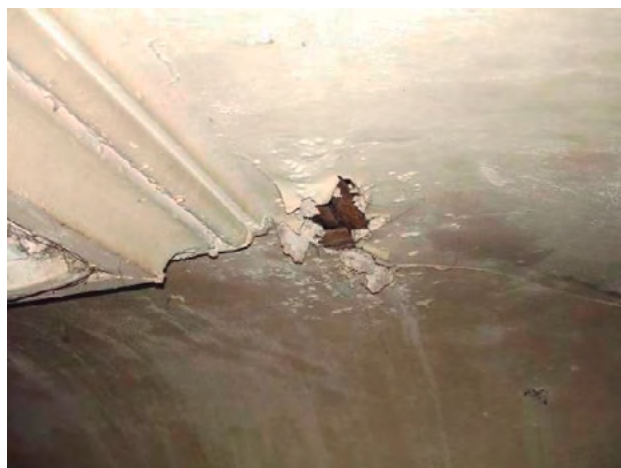
Figuras N° 3a y 3b. Detalles de deterioro.

Estudiar el estado del soporte es fundamental para la conservación de los objetos, ya que, muchas veces, las alteraciones que aparecen en superficie son problemas del soporte mismo. Por eso, siempre se debe analizar la naturaleza de la totalidad de la obra. Con respecto a la capa pictórica, se presentaba sumamente frágil y quebradiza con desprendimientos. Esta también se observaba con grandes zonas repintadas en restauraciones inadecuadas, cambiando la lectura estética de la obra, afectada también por el amarillamiento de los barnices envejecidos y la suciedad depositada a lo largo del tiempo. Por todo ello es que se ha decidido intervenir la obra y de esta manera evitar la pérdida total de este importante patrimonio.

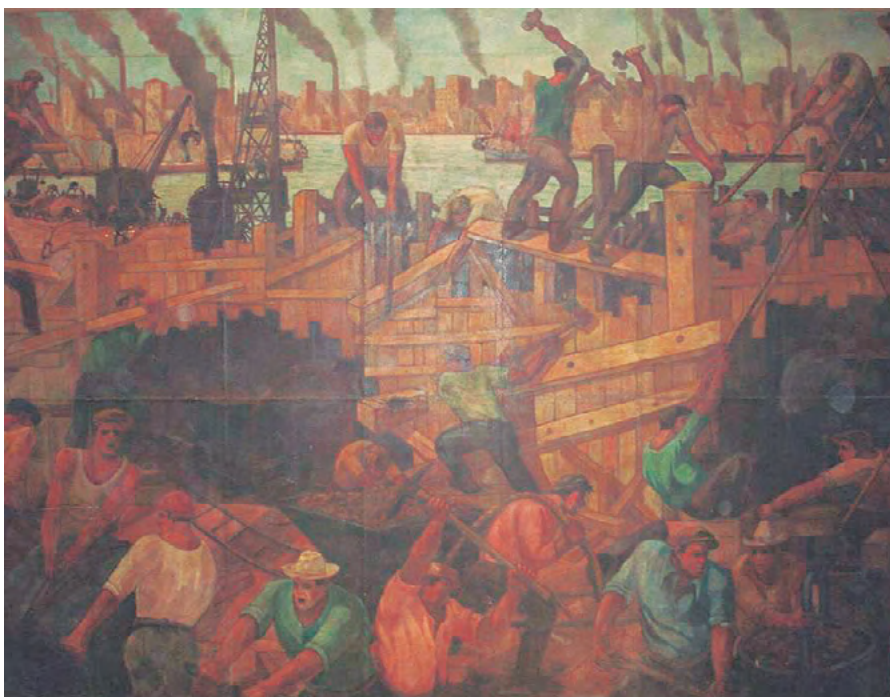
Figura N° 4. Foto anterior a la intervención.

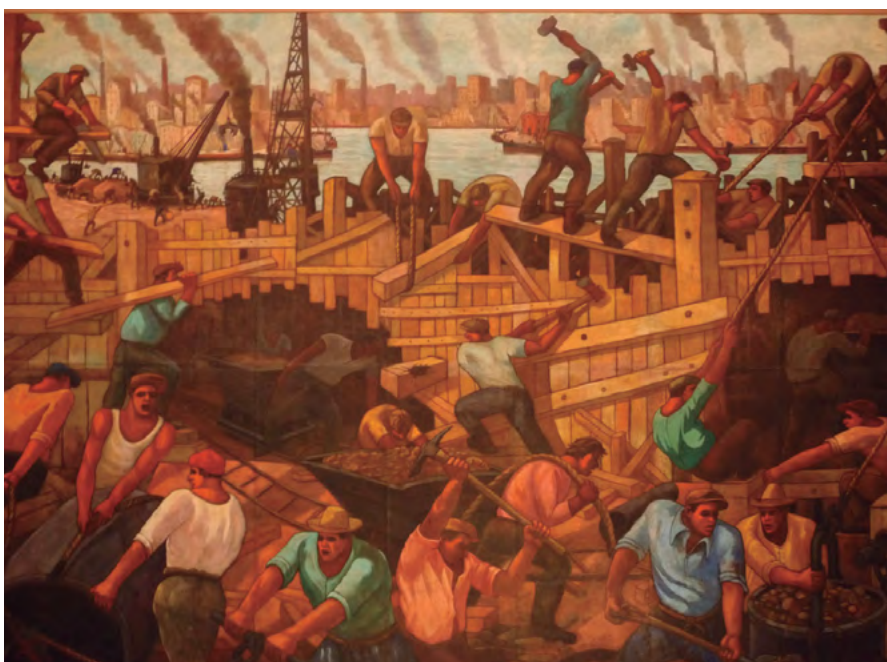
Figura N° 5. Foto de la obra restaurada.

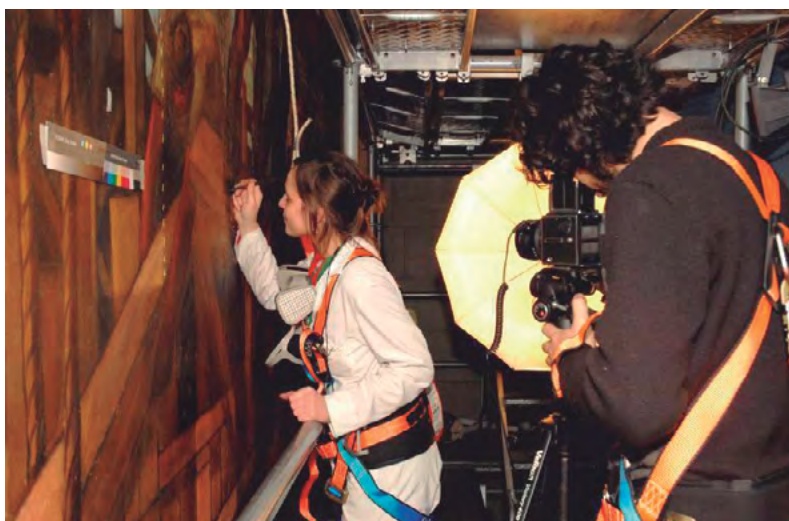
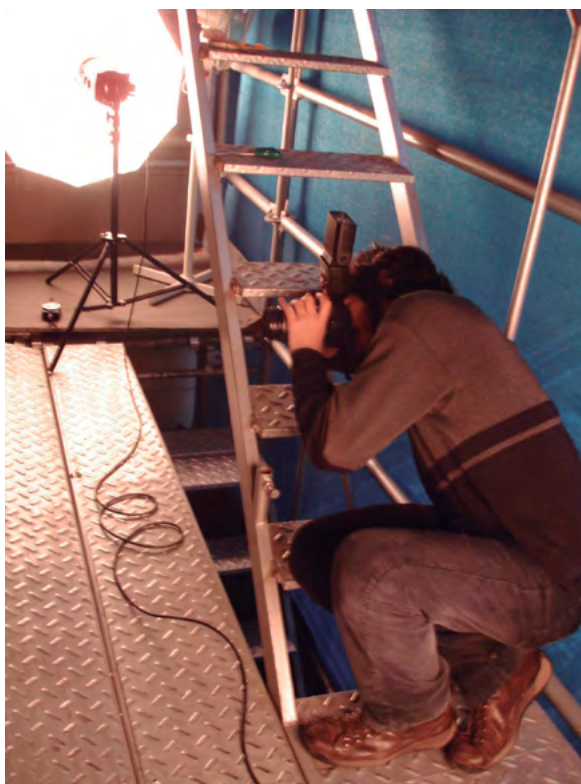
Figuras N° 6 y 7. Documentación fotográfica.

Se han utilizado dos técnicas fotográficas, una con fluorescencia UV (Figura N° 16 y 17) para examinar la superficie de la obra en busca de irregularidades invisibles a simple vista, como barnices antiguos, repintes o áreas tratadas. Así se revelan cambios químicos y materiales en la superficie mediante la exposición a la radiación UV y el uso de filtros específicos. Ya identificadas estas áreas, se complementa la evaluación mediante fotografía con luz rasante (Figuras N° 13 y 14) para obtener una visión detallada de las texturas y la topografía superficial, permitiendo detectar cualquier abombamiento, plegado o deformación que pudiera influir en la apariencia y estabilidad de la obra.

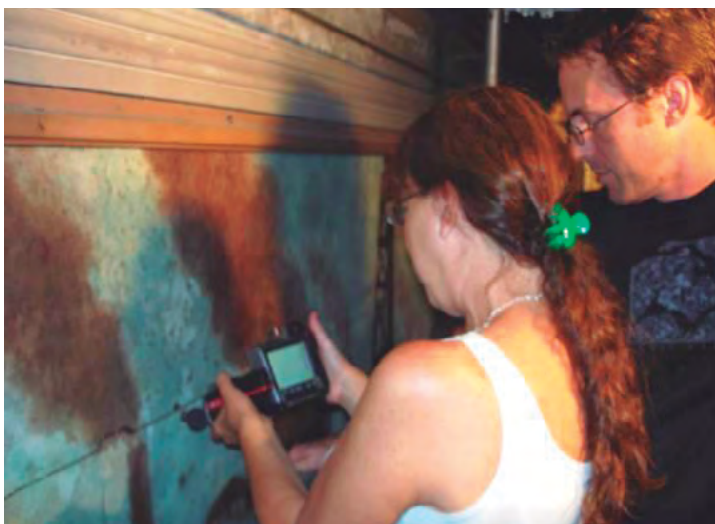
La termografía es una técnica de examen que permite analizar los fenómenos técnicos que experimenta cualquier objeto, monumento o edificio. Se basa en la utilización de un detector de radiaciones infrarrojas que puede discriminar zonas con diferencia de temperatura de décimas de grados. El análisis de las imágenes termográficas permite relacionar las irregularidades térmicas como la existencia de humedades, oquedades o grietas y desvelar la existencia de distintos materiales constitutivos, o añadidos de una obra de arte, siempre y cuando exista un comportamiento térmico diferente en dichos materiales (Figura N° 8).

Figuras N° 8. Especialistas del INTI, realizando una termografía.

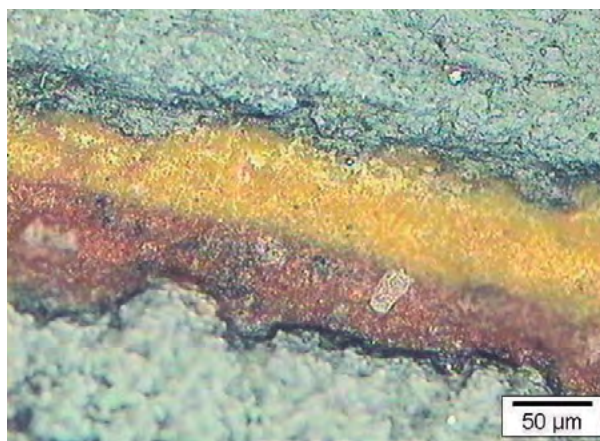
Los especialistas del Instituto Nacional de Tecnología Industrial (INTI) han aportado la investigación científica para la identificación de los materiales constitutivos de la obra, por medio de microscopía (SEM-EDAX) y espectroscopia de FTIR. También se estudiaron los factores ambientales incidentes en el estado de conservación –tales como la luz natural proveniente del lucernario, la temperatura ambiental y superficial, el agua y la humedad proveniente del muro por deterioros edilicios (importantes filtraciones ya resueltas), y la contaminación ambiental proveniente del exterior– con el instrumental de precisión pertinente (termohigrómetro, data loggers, cámara IR digital y otros).

Figuras N° 9 y 10. Observación de la muestra con microscopio. Imagen de microscopio de la muestra obtenida.

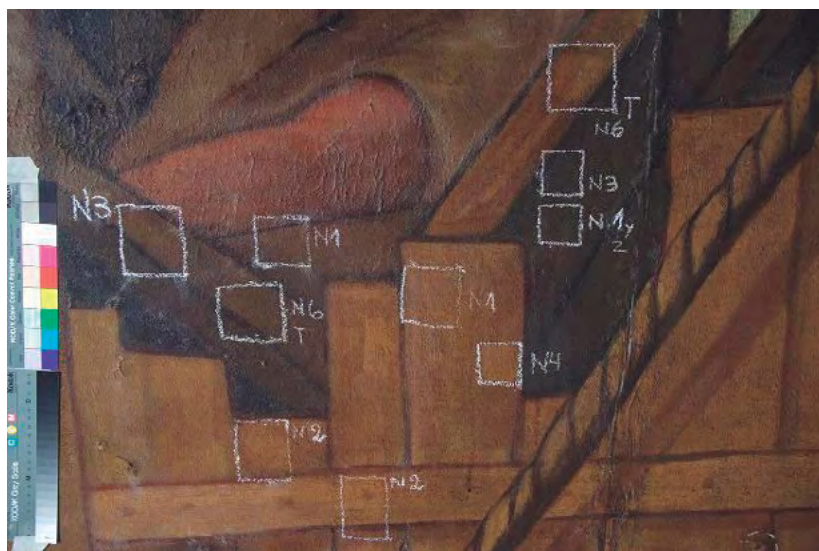
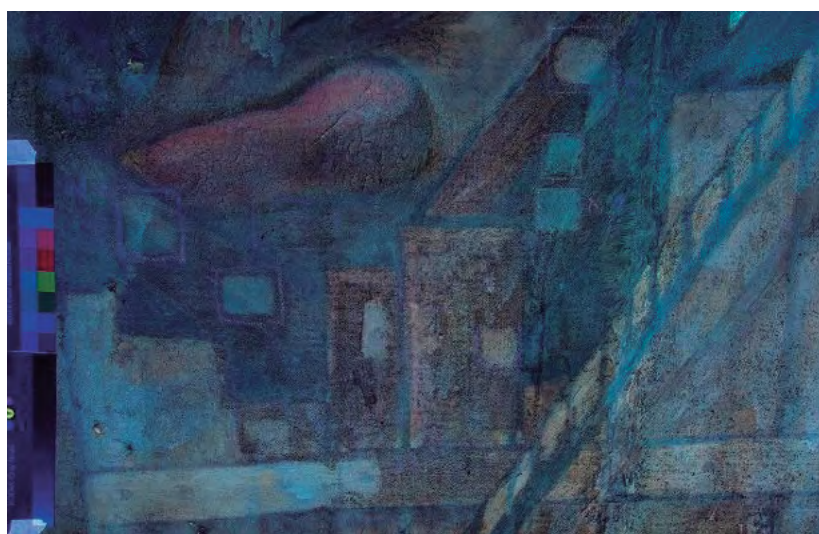
Figuras N° 11. Prueba de limpieza superficial con luz natural.

Figuras N° 12. Pruebas de limpieza superficial con radiación ultravioleta.

1. **Limpieza de suciedad superficial.** Se llevó a cabo con pinceletas de pelo suave e hisopos humedecidos en agua destilada, solo en los sectores que así lo permitían, dejando sin limpiar las zonas con riesgo de desprendimiento de capa pictórica (Figuras N° 11 y 12).

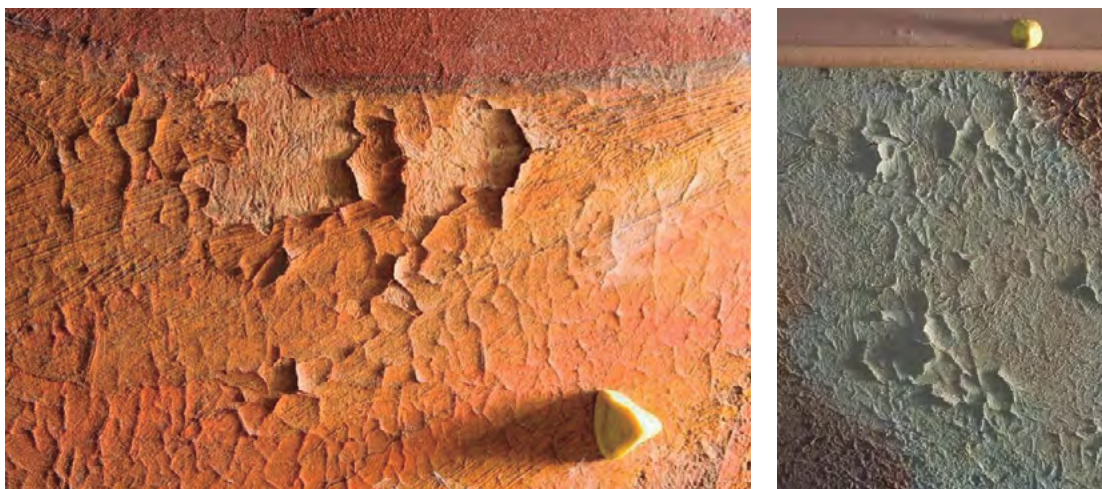
Figuras N° 13 y 14. Detalles del estado de conservación de la capa pictórica, fotografías tomadas con luz rasante.

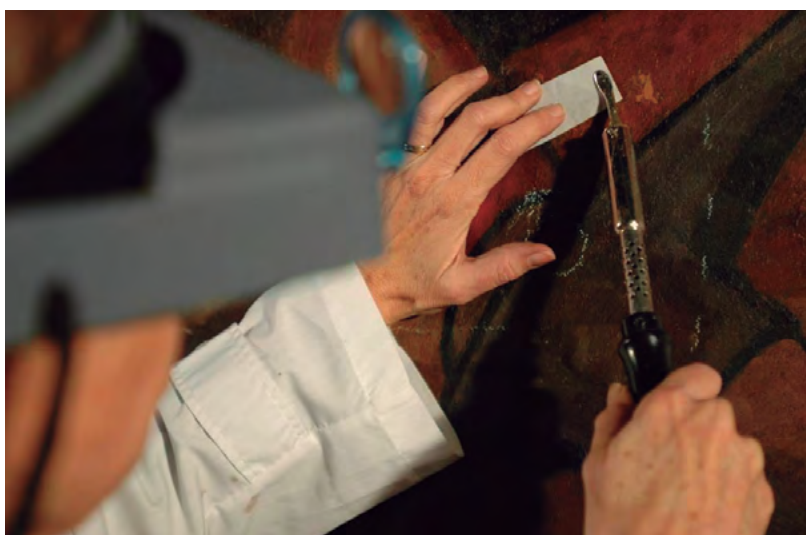
Figuras N° 15. Tratamiento de consolidación de la capa pictórica.

En el caso analizado, se realizó con resinas sintéticas al solvente, compatibles con los distintos estratos. Estos adhesivos al solvente fueron elegidos para evitar incorporar mayor humedad al soporte (material sumamente higroscópico). Se aplicaron mediante inyección con jeringas en el soporte y a pincel en la capa pictórica.

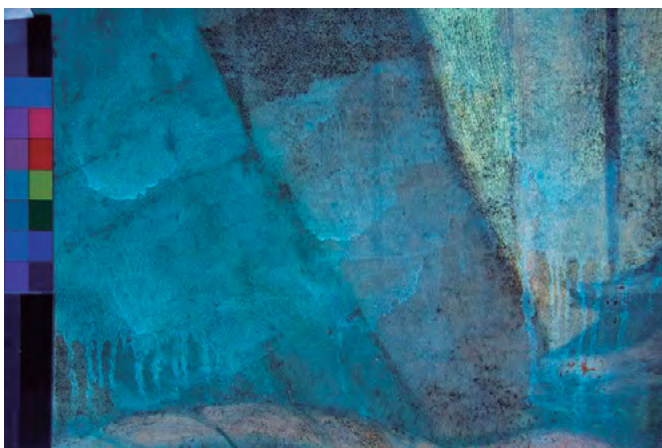
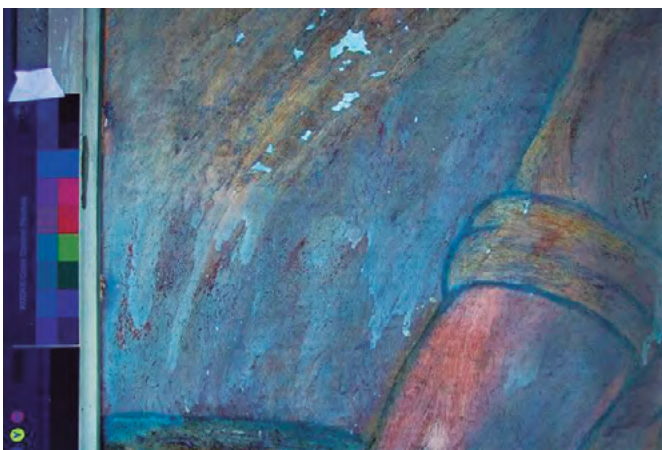
Figuras N° 16 y 17. Detalles de lo observado con radiación UV, del estado de conservación del barniz.

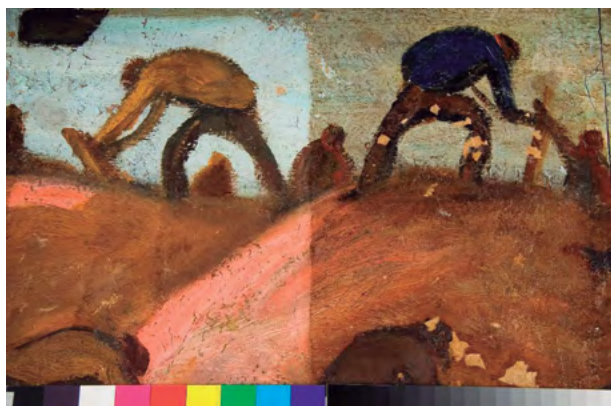
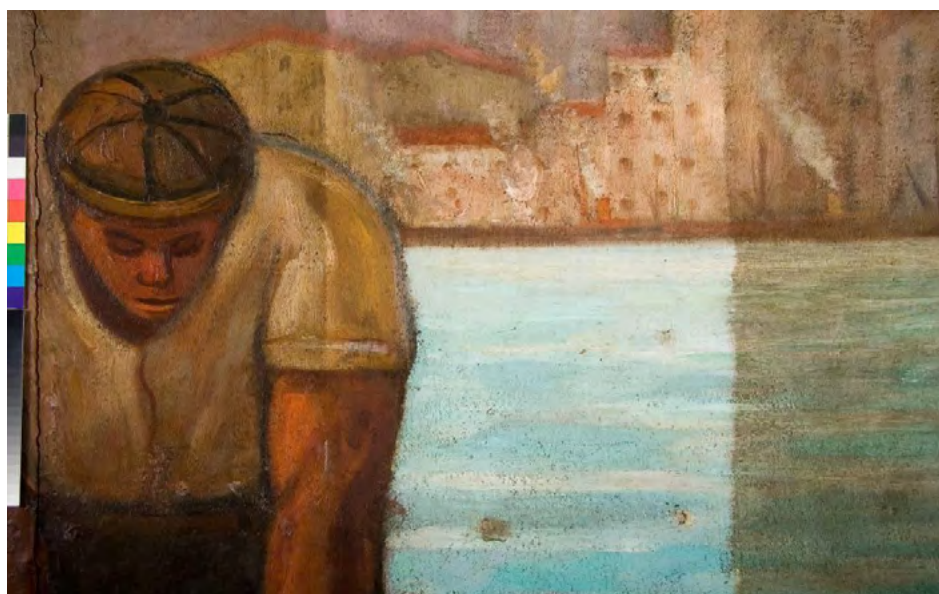
Figuras N° 18, 19 y 20. Remoción de barniz y repintes en la zona del cielo.

Una vez identificados los barnices y repintes agregados en intervenciones anteriores (inadecuadas), se decidió su remoción aplicando solventes orgánicos e inorgánicos, teniendo en consideración la interacción de estos con los materiales originales, de modo que esta limpieza no ocasione daños irreversibles y logre conservar lo mejor posible la integridad material de la obra. Para ello, se realizaron las pruebas de limpieza y remoción. Algunos sectores también fueron tratados mecánicamente, retirando los restos de barniz y repintes con bisturí. (Figuras N° 18, 19 y 20).

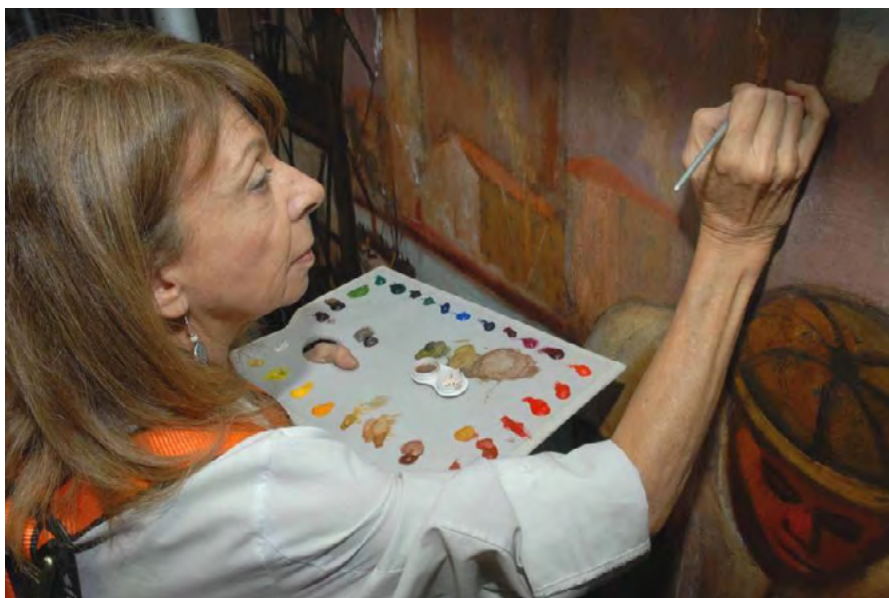
Figuras N° 23. Reintegración cromática.

En este caso, se realizó con colores de restauración Charbonnel. Los criterios elegidos para el retoque fueron: purista (*tratteggio* y puntillismo) en las zonas de faltantes, e ilusionista en las zonas con pequeños restos de repintes (cielo), de modo que estos no interfirieran con la correcta lectura de la obra (Figura N° 23).
